## Lagoas Costeiras

Objetivando constatar a situação atual das lagoas costeiras dos municípios do setor Sul do litoral catarinense, nos dias 17 de abril e 12 de junho de 2008 foram realizadas vistorias terrestres e sobrevôo, respectivamente, nas doze principais lagoas (Urussanga Velha, Freitas, Jacaré, Rincão, Faxinal, Esteves, Mãe Luzia, Dourada, Serra, Caverá, Fora, Sombrio e Braço Morto) (Fichas 46 a 58 e Tabelas 51 a 63) dos 5 municípios localizados no referido setor (Figuras 12 a 15).

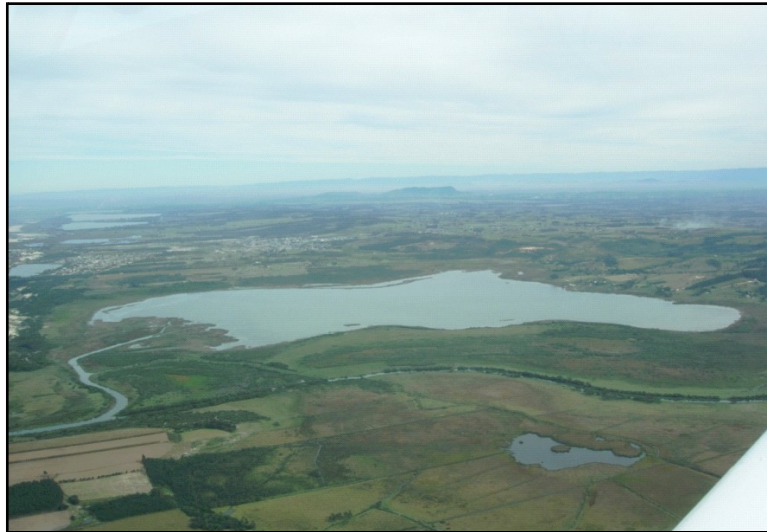
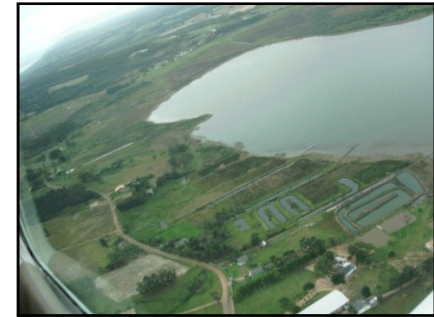
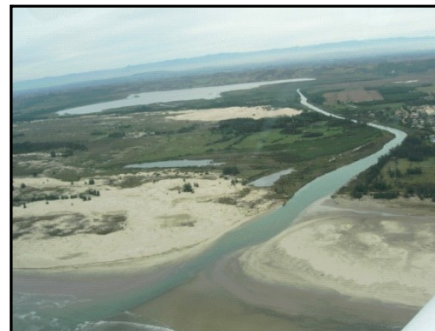
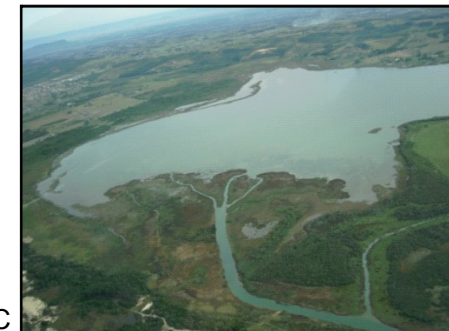
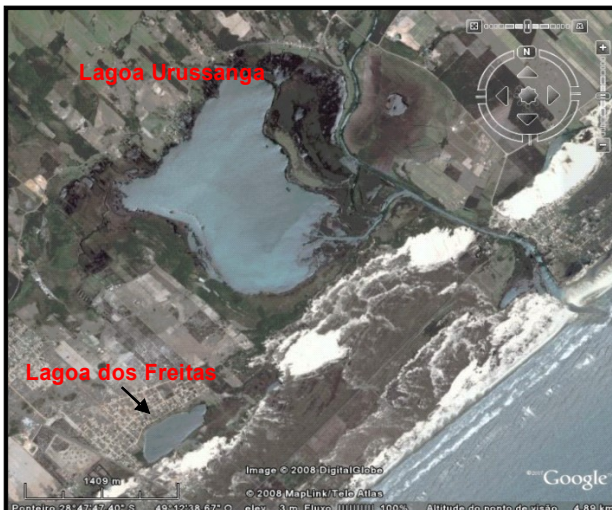
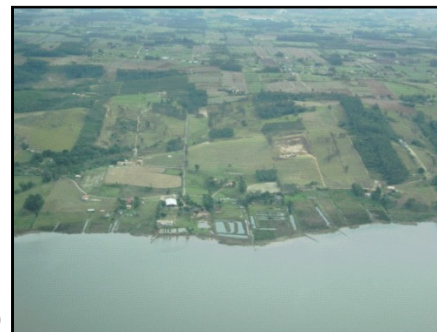
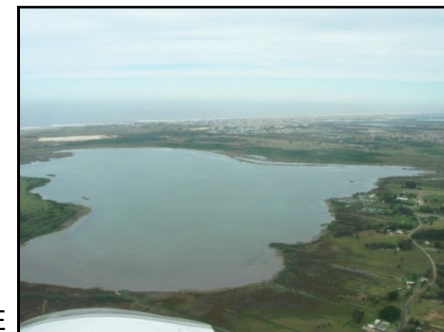
| <b>Lagoa de Urussanga Velha</b> | |
|---|---|
| <b>Uso da Orla</b> | <p>Setor noroeste da lagoa com ocupação de baixa densidade. No entanto algumas residências estão localizadas a 33 metros da margem da lagoa.</p> <p>Presença de tanques de cultivos de organismo, a aproximadamente 9 m da lagoa.</p> <p>Presença de mineração a 600 m das margens da lagoa</p> <p>Grande parte da mata ciliar está preservada.</p> <p>Parte das margens está cercada e utilizada para pastagem.</p> <p>Há presença de abertura de canais de drenagem.</p> <p>Tendência de a restinga ser substituída por pastagem e agricultura.</p> |

**Ficha 46: Vista para Lagoa Urussanga Velha, localizada em Içara, SC, evidenciando o setor noroeste com ocupação de baixa densidade (A), mata ciliar preservada (C), margens cercadas para utilização de pastagem (E) e abertura de canais (C, D).**

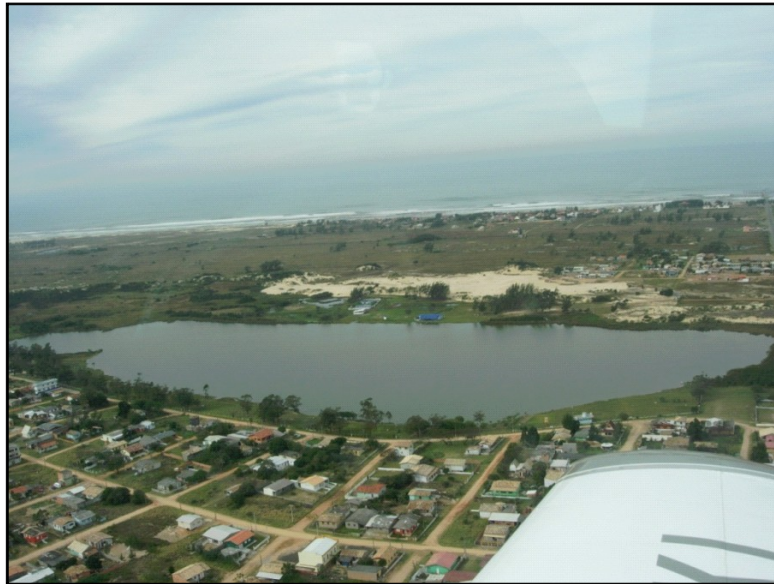
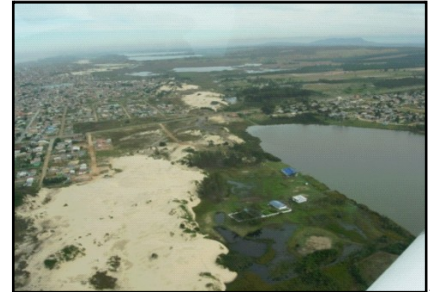
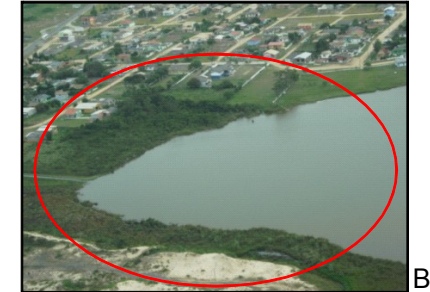
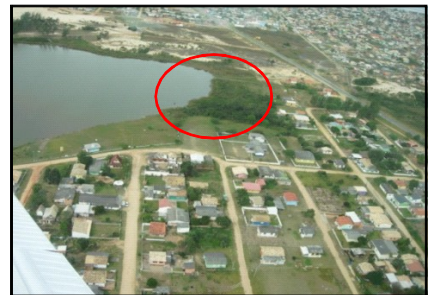
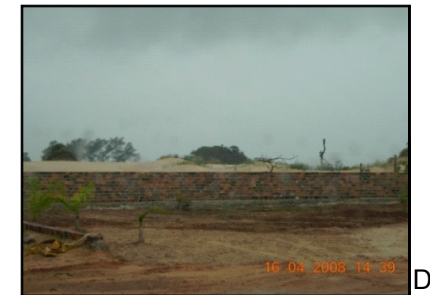
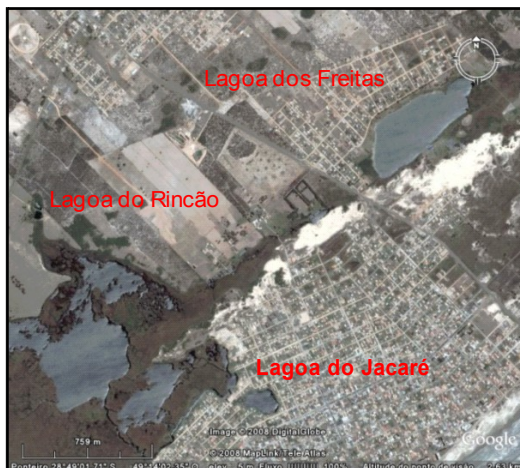
| <b>Lagoa dos Freitas</b> | |
|---|---|
| <b>Uso da Orla</b> | <p>Lagoa cercada por muro.</p> <p>Utilizada como área de lazer (presença de clubes, cavalos, quiosques). Um dos clubes localiza-se aproximadamente a 9 metros das lagoas.</p> <p>Abertura de estrada rodeando a lagoa a 35 metros aproximadamente.</p> <p>Presença de canal de drenagem no setor sudoeste.</p> <p>Construção de casas e clubes sobre mata ciliar e dunas.</p> <p>Maior parte da vegetação de restinga foi suprimida e utilizada por pastagem.</p> <p>Plantio de espécies exóticas (Casuarina) e frutíferas</p> |

**Ficha 47: Vista da Lagoa dos Freitas, localizada em Içara, SC, evidenciando vegetação de restinga arbórea protegida (B, C); construções de casas e clubes sobre mata ciliar (A, F); lagoa cercada com muro (D) e plantio de espécies exóticas (A, F).**

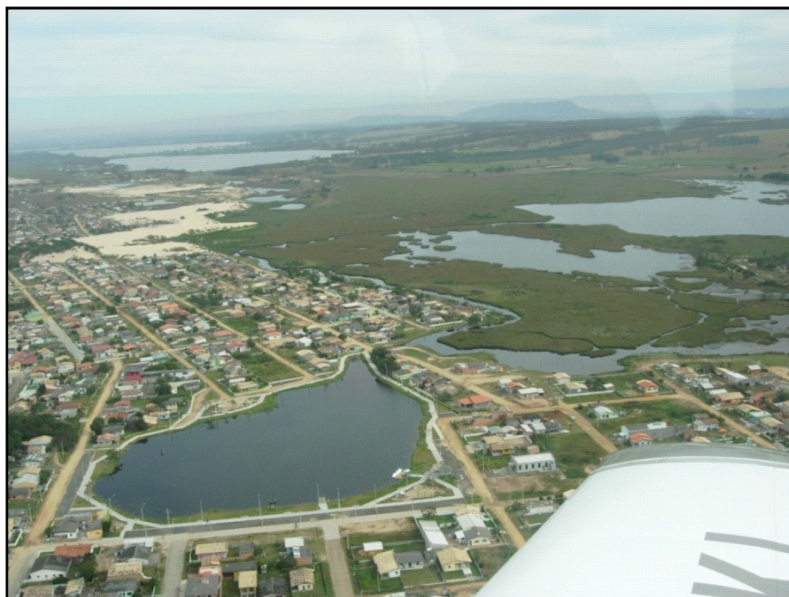
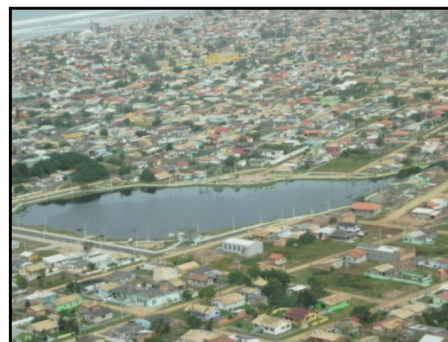
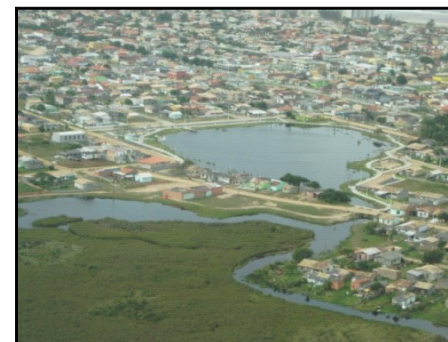
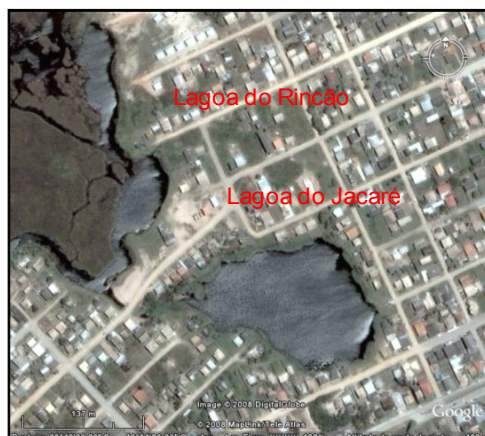
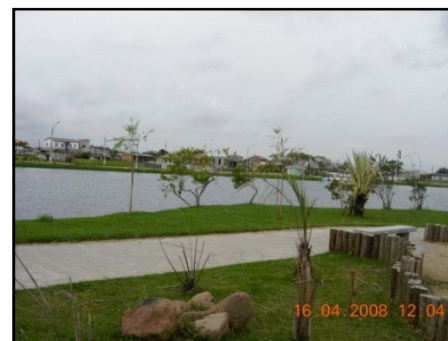
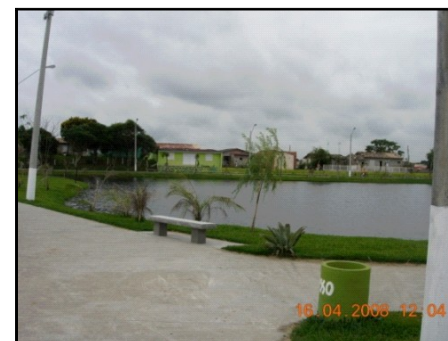
| <b>Lagoa do Jacaré</b> | |
|---|---|
| <b>Uso da Orla</b> | Lagoa foi urbanizada.<br>A mata ciliar recebeu tratamento paisagístico<br>Lagoa é utilizada como área de lazer pelo loteamento localizado no seu entorno. |

**Ficha 48: Vista da Lagoa do Jacaré, localizada em Içara, SC, demonstrando a urbanização da lagoa (A, B); tratamento paisagístico na mata ciliar (C, D) e utilização da lagoa como área de lazer (C, D).**

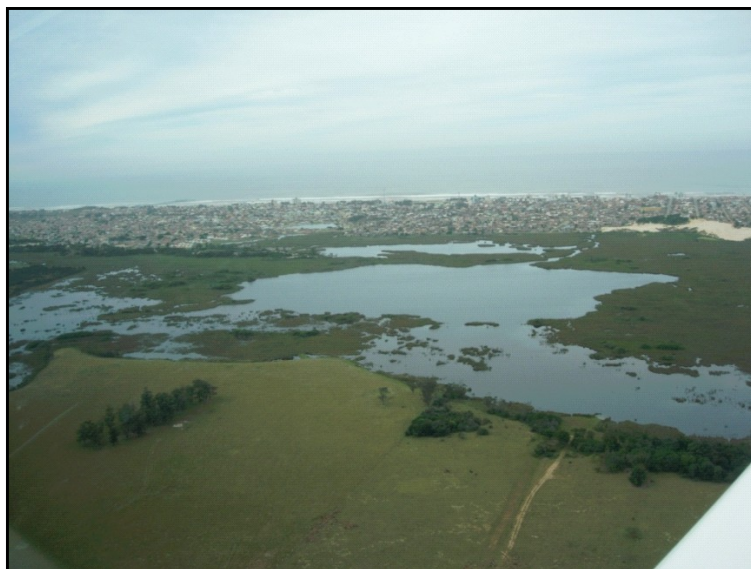
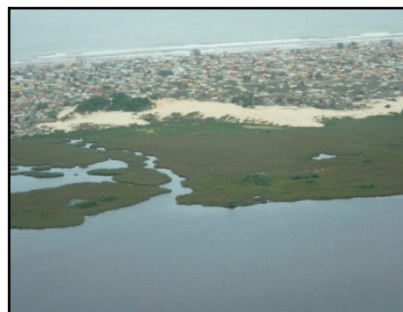
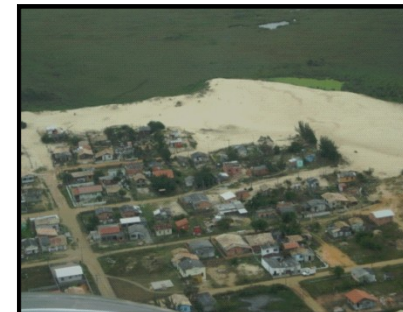
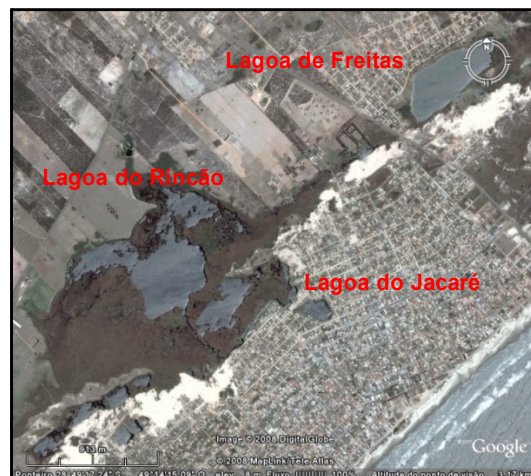
| <b>Lagoa do Rincão</b> | |
|---|---|
| <b>Uso da Orla</b> | <p>Parte da lagoa sofre pressão da ocupação informal estabelecida na Praia do Rincão e pela agricultura.</p> <p>Vegetação de restinga herbácea</p> <p>No local foram identificadas presença de pista de cavalos, rede elétrica e favela implementada sobre as dunas..</p> |

**Ficha 49: Vista da Lagoa do Rincão, localizada em Içara, SC, evidenciando pressão da ocupação nas dunas e entorno da lagoa (devido ocupação da Praia do Rincão) (B, C, D, F, G) e presença de favelas (E).**

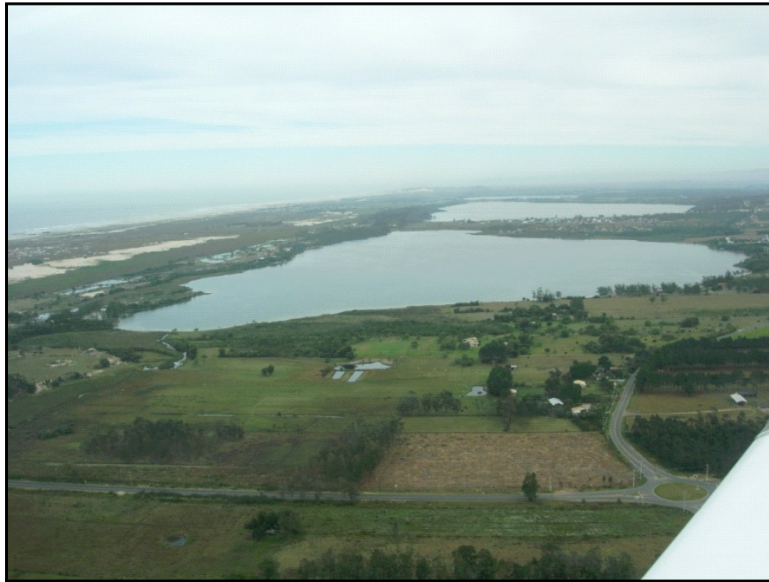
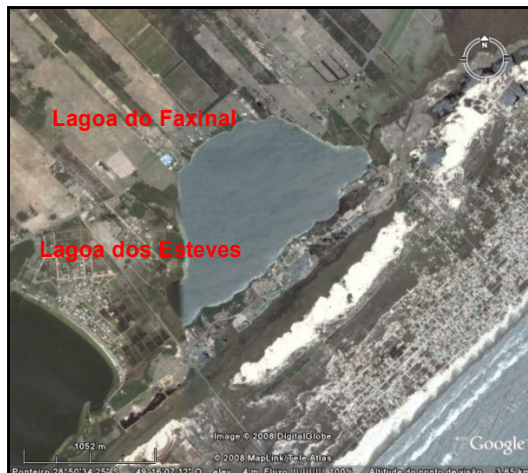
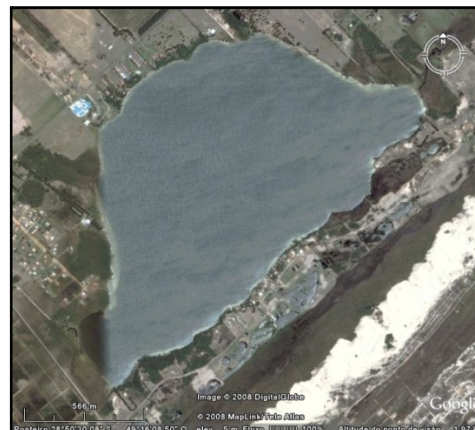
| <b>Lagoa do Faxinal</b> | |
|---|---|
| <b>Uso da Orla</b> | <p>Foram identificadas várias propriedades (residências e clubes), muros, cercas e trapiches às margens da lagoa, com ocupação a partir de aproximadamente 7 metros da margem.</p> <p>Cercas localizadas nas terras de marinha.</p> <p>Tendência de uso das margens da lagoa por clubes e parque aquático.</p> <p>Presença de espécies exóticas (Eucalipto).</p> <p>Ainda existe uma faixa considerável de vegetação de restinga arbórea.</p> <p>Há problemas de acesso à lagoa.</p> |

**Ficha 50: Vista da Lagoa do Faxinal, localizada em Içara, SC, demonstrando propriedades variadas (residências e clube), muros, cercas e trapiches às margens da lagoa (A, B, E) e faixa de restinga arbórea (C).**

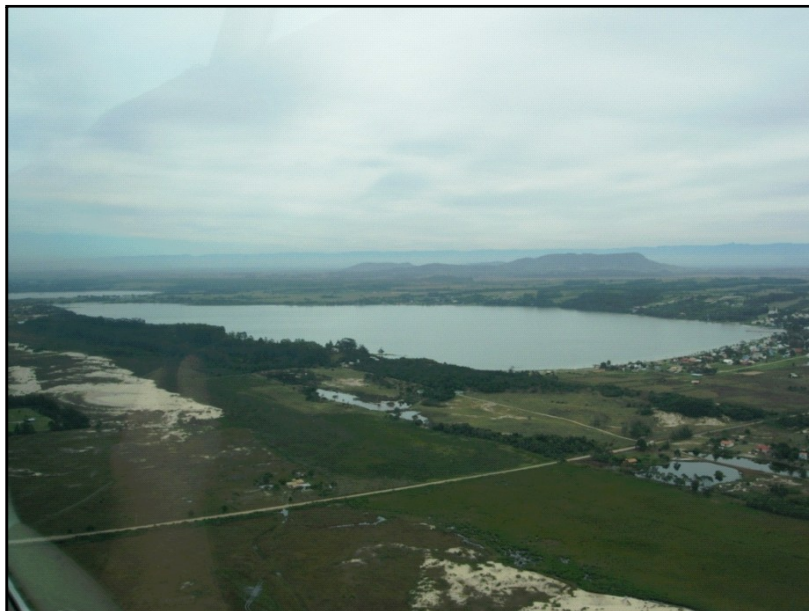
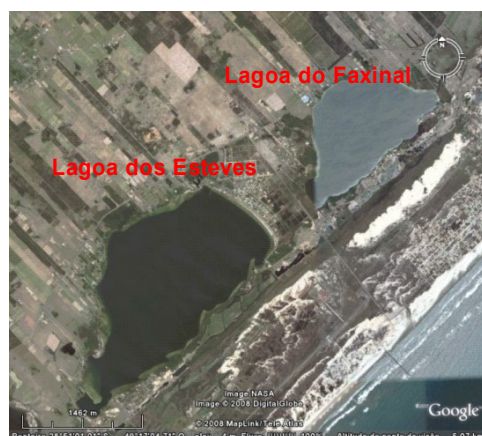
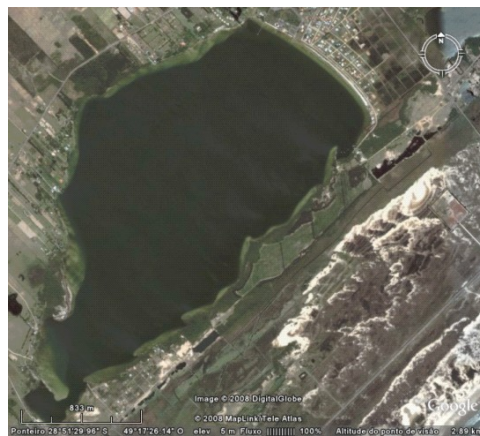
| <b>Lagoa dos Esteves</b> | |
|---|---|
| <b>Uso da Orla</b> | <p>Foram identificadas várias propriedades (condomínios e clubes), muros, cercas, trapiches e bancos de jardim às margens da lagoa.</p> <p>Ocupações a partir de aproximadamente 1 m da margem da lagoa.</p> <p>Cercas localizadas nas terras de marinha.</p> <p>Tendência de uso das margens da lagoa por clubes.</p> <p>Ainda existe uma faixa de restinga arbórea que deve ser preservada.</p> <p>Há problemas de acesso a lagoa.</p> <p>Presença de reflorestamento de Pinus e Eucalipto em área com vegetação de restinga arbórea..</p> |

**Ficha 51: Vista da Lagoa dos Esteves, localizada em Içara, SC, evidenciando propriedades variadas (condomínios e clubes), muros, cercas e trapiches às margens da lagoa (B, D, E, F), presença de pequena faixa de restinga (A) e plantação de espécies exóticas (Pinus e Eucalipto) (E).**

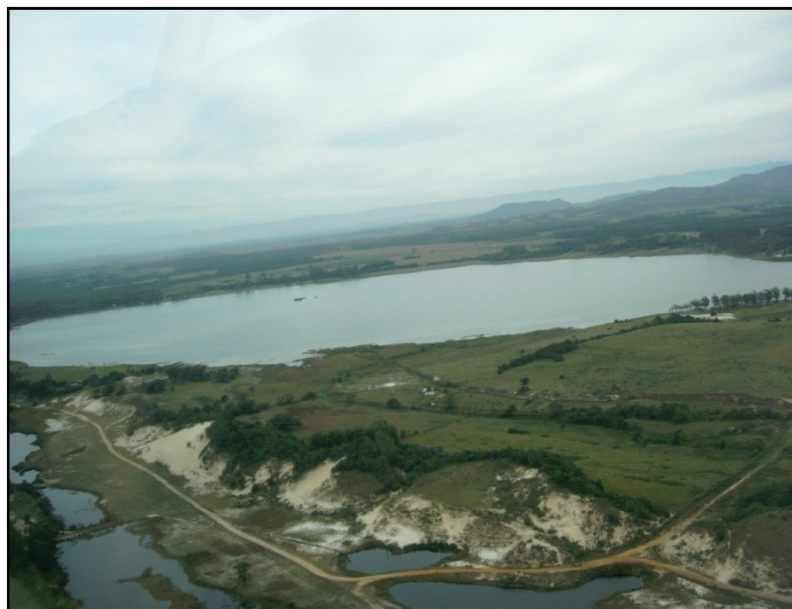
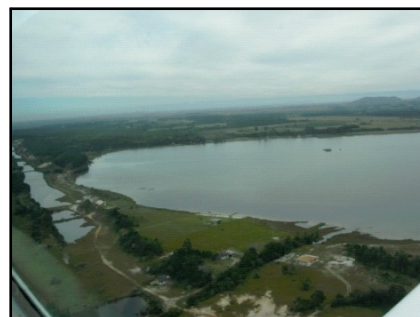
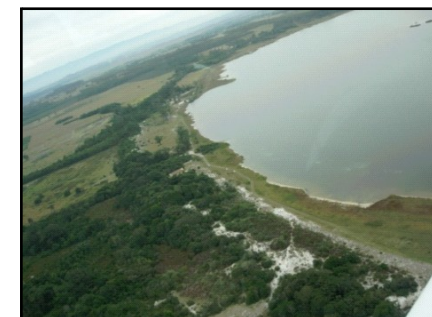
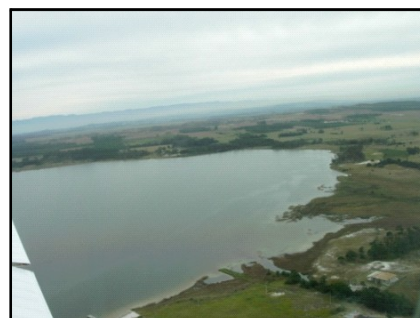
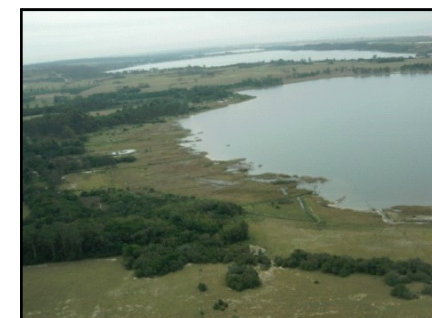
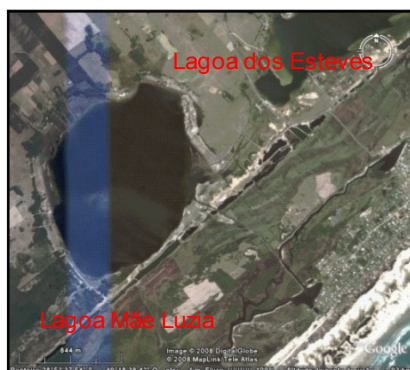
| <b>Lagoa Mãe Luzia</b> | |
|---|---|
| <b>Uso da Orla</b> | Poucas construções, localizadas a partir de 20 m da margem da lagoa. Área de pastagens e trilhas no seu entorno.<br><br>Presença de plantio de Eucalipto.<br><br>Há áreas cercadas. |

**Ficha 52: Vista da Lagoa Mãe Luzia, localizada em Araranguá, SC, demonstrando plantação de espécie exótica (Eucalipto); poucas construções no entorno da lagoa e presença de áreas de pastagens, trilhas e áreas cercadas.**

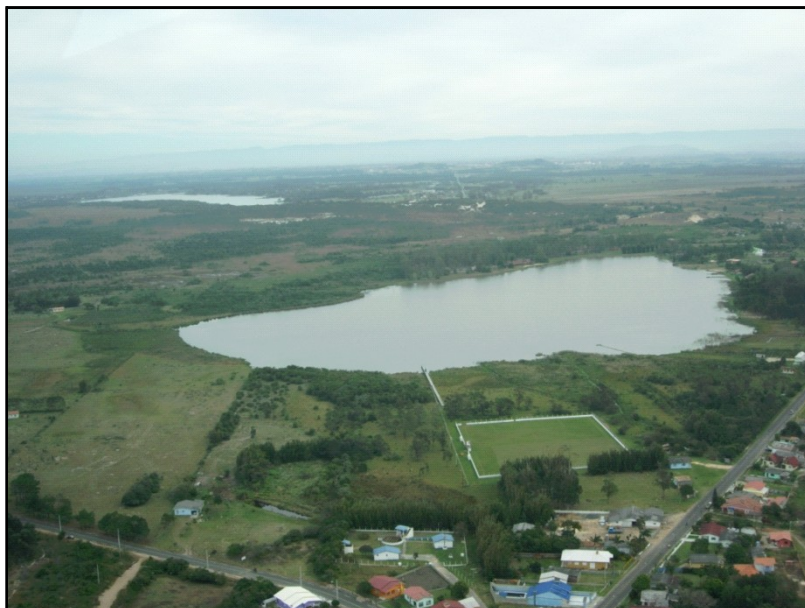
| <b>Lagoa Dourada</b> | |
|---|---|
| <b>Uso da Orla</b> | <p>Parte da vegetação de restinga foi suprimida e substituída por pastagem e pelo plantio de Eucalipto.</p> <p>Vegetação de restinga arbustiva e herbácea.</p> <p>Foram constatadas poucas ocupações em dois setores, cujas construções se localizam a partir de 11 m da margem e presença de trapiches.</p> |

**Ficha 53: Vista da Lagoa Dourada, localizada em Araranguá, SC, evidenciando construções, cercas e trapiches no entorno da lagoa.**

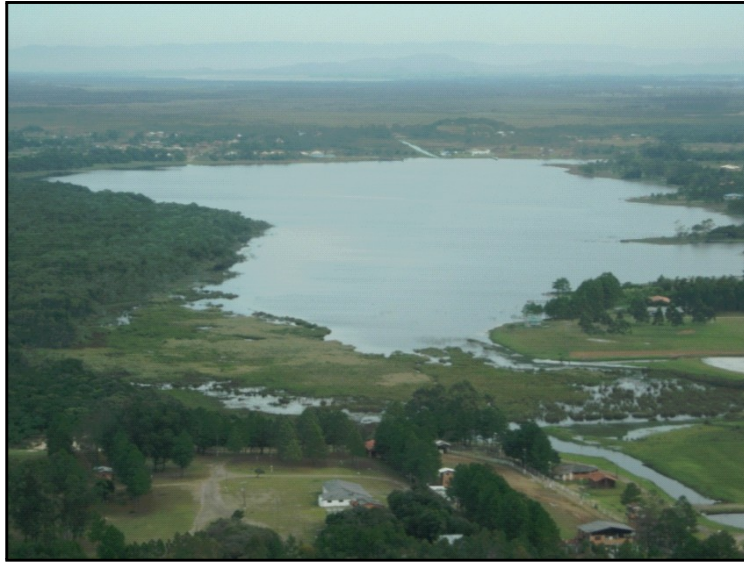
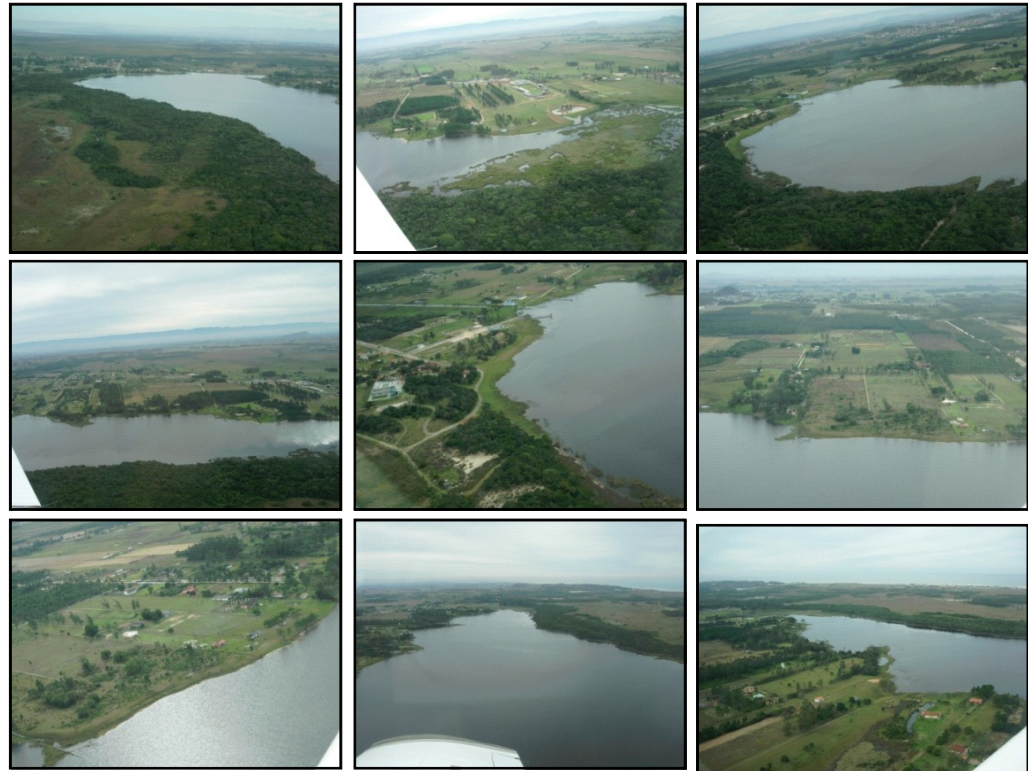
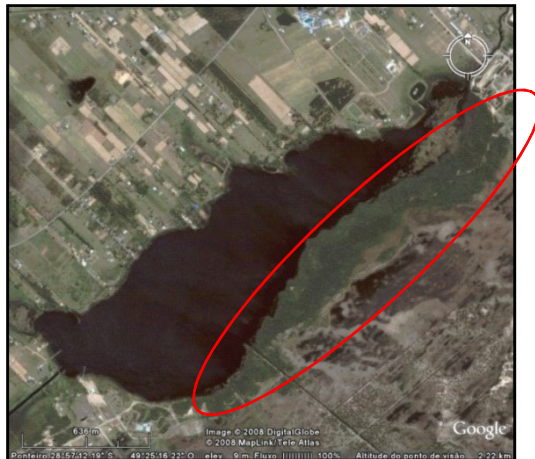
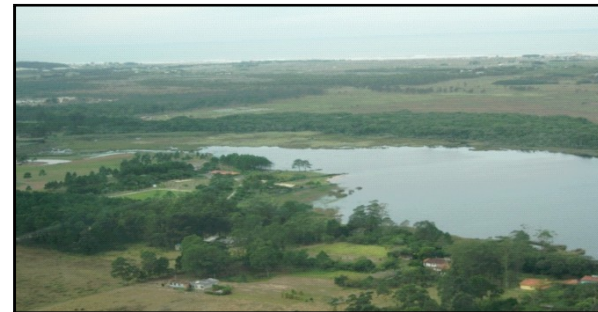
| <b>Lagoa da Serra</b> | |
|---|---|
| <b>Uso da Orla</b> | <p>Vegetação de restinga localizada na porção leste encontra-se preservada.</p> <p>No restante da área a vegetação de restinga foi suprimida, ou encontra-se em forma descontínua, restando área de pastagem.</p> <p>Presença de espécies exóticas (Pinus e Eucalipto).</p> <p>Presença de canal de drenagem.</p> <p>As ocupações existentes (residências, trapiches, clube) localizam-se a partir de 15 m da margem da lagoa.</p> |

**Ficha 54: Vista da Lagoa da Serra, localizada em Balneário Arroio do Silva, SC, evidenciando vegetação de restinga preservada na porção leste. No restante do entorno, esta vegetação foi suprimida, restando área de pastagem.**

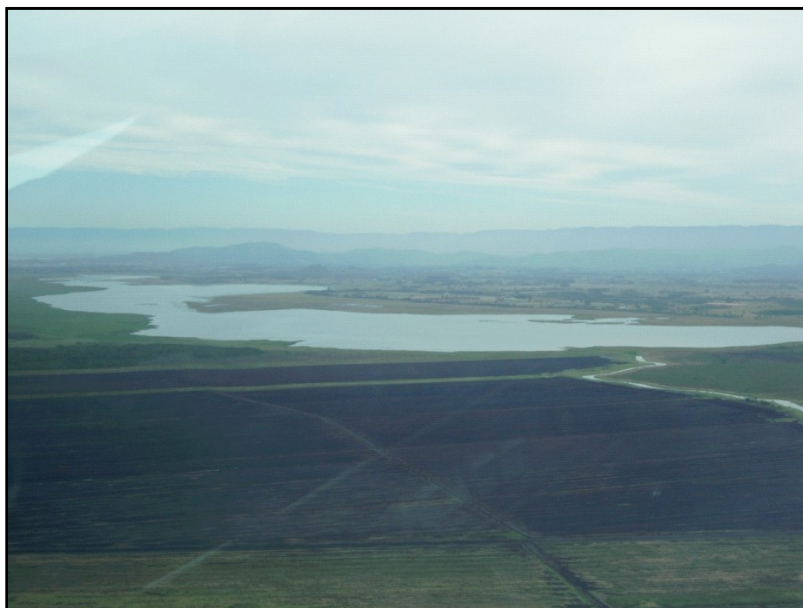
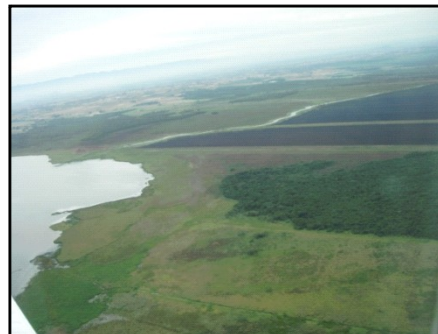
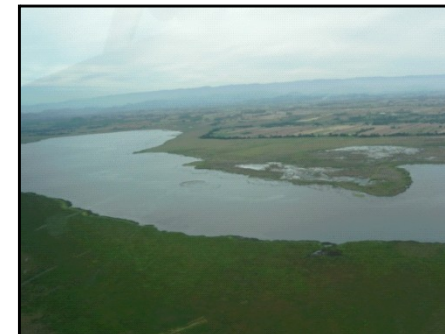
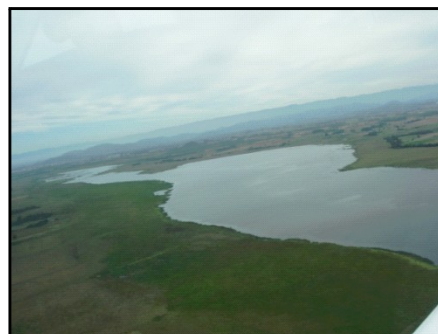
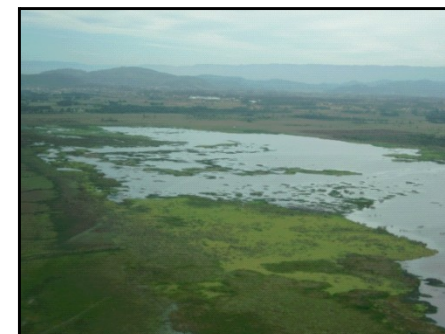
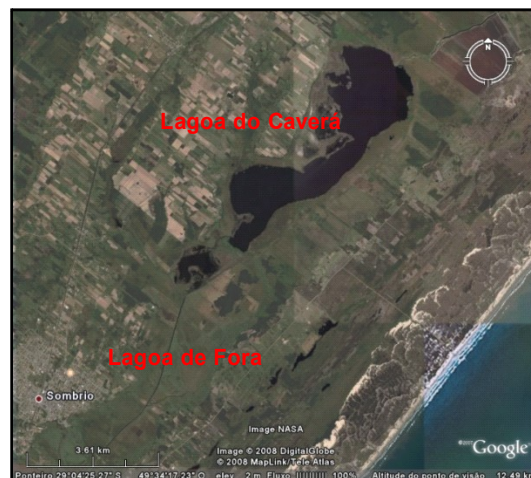
| <b>Lagoa do Caverá</b> | |
|---|---|
| <b>Uso da Orla</b> | <p>Sem ocupação, mas com presença de muitas áreas cercadas reflorestamento de <i>Pinnus</i> e Eucalipto sobre dunas. Algumas áreas de reflorestamento localizam-se a 140 m das margens da lagoa.</p> <p>Há problemas referentes à extração de turfa e pesca.</p> <p>A vegetação de restinga foi substituída por pastagem e agricultura.</p> <p>Presença de vegetação de restinga arbórea em forma de mancha.</p> |

**Ficha 55: Vista da Lagoa do Caverá, localizada em Balneário Arroio do Silva, SC, demonstrando que não há ocupação, porém há muitas áreas cercadas.**

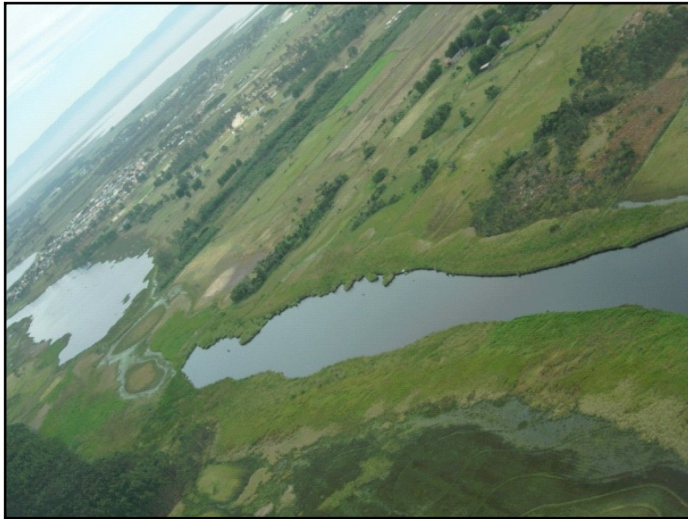
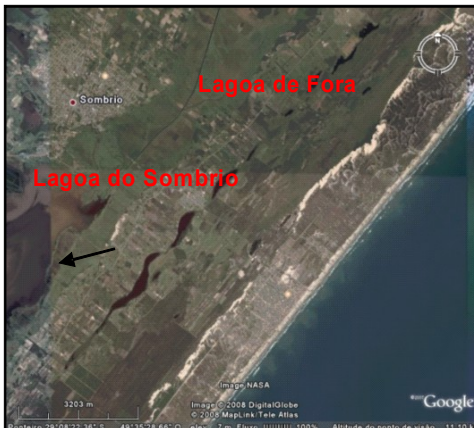
| <b>Lagoa de Fora</b> | |
|---|---|
| <b>Uso da Orla</b> | Ocupação parcial das margens por casas, muros, aterro e jardins.<br><br>Presença de um bairro unifamiliar ocupando o entorno de uma das 4 lagoas.<br><br>Presença de casas construídas a 5 metros da lagoa.<br><br>Reflorestamento de Eucalipto e pastagem. |

**Ficha 56: Vista da Lagoa de Fora, localizada em Balneário Gaivota, evidenciando ocupação parcial das margens por casas (A, E), muros, aterro e jardins (J, L); presença de casas construídas a 5 metros da lagoa (I) e presença de espécie exótica (Eucalipto) e pastagens (B, H, I).**

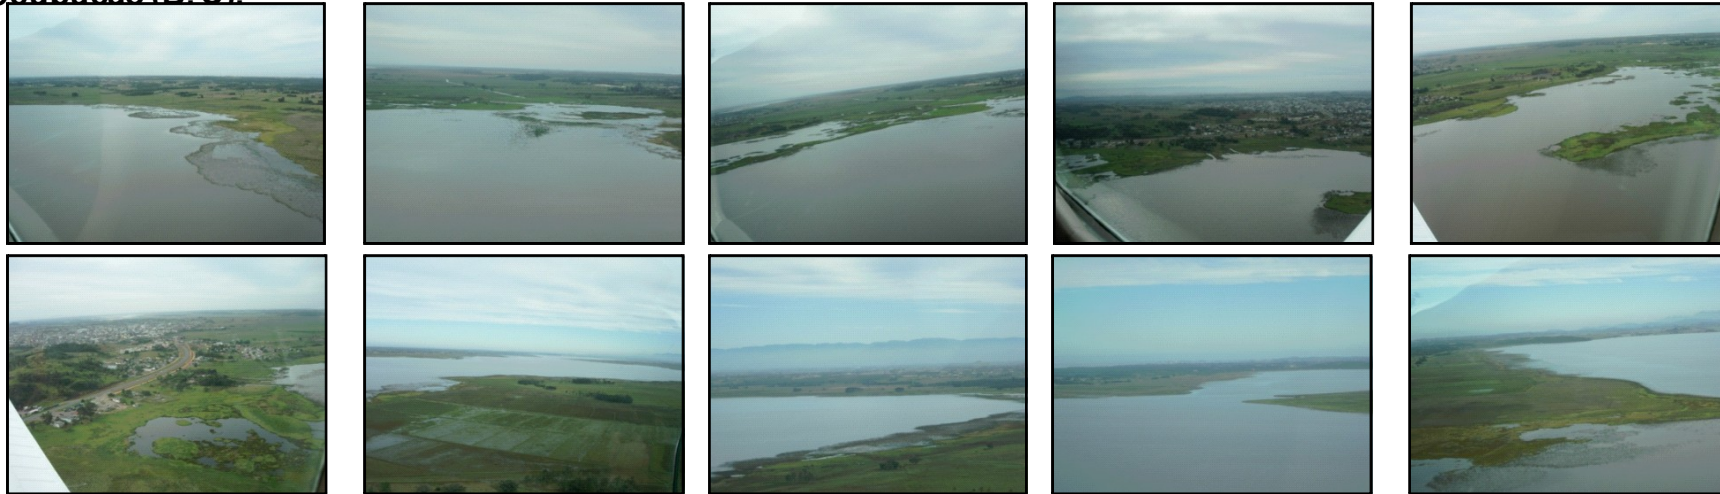
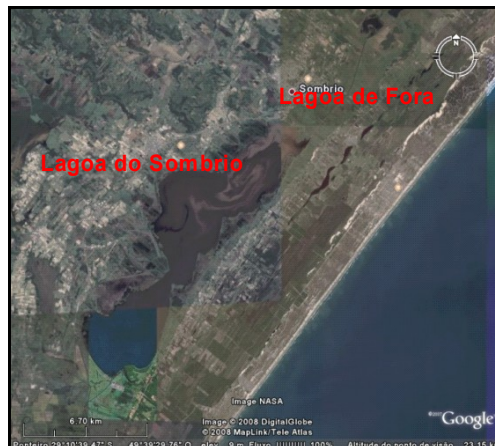
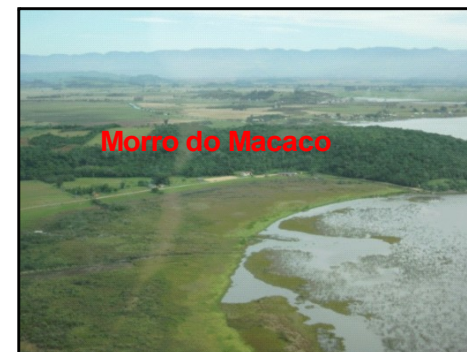
| <b>Lagoa do Sombrio</b> | |
|---|---|
| <b>Uso da Orla</b> | <p>Propriedade do Morro do Macaco (20 ha) é a única área de vegetação de restinga arbórea preservada. O restante do entorno da lagoa foi descaracterizado pela agricultura.</p> <p>Na parte da lagoa localizada próximo a BR 101 (Passo de Torres), existe maior ocupação.</p> <p>Presença de pastagem e canais de drenagem nas margens da lagoa.</p> <p>Presença de Reflorestamento de <i>Pinnus</i> e mineração.</p> <p>Há problemas de contaminação da lagoa.</p> |

**Ficha 57: Vista da Lagoa do Sombrio, localizada em Balneário Gaivota, SC, demonstrando propriedade do Morro do Macaco (A) que é a única área de vegetação de restinga arbórea preservada, sendo que o restante do entorno da lagoa foi descaracterizado pela agricultura. A porção da lagoa localizada próxima a BR 101, possui maior ocupação (B, C).**

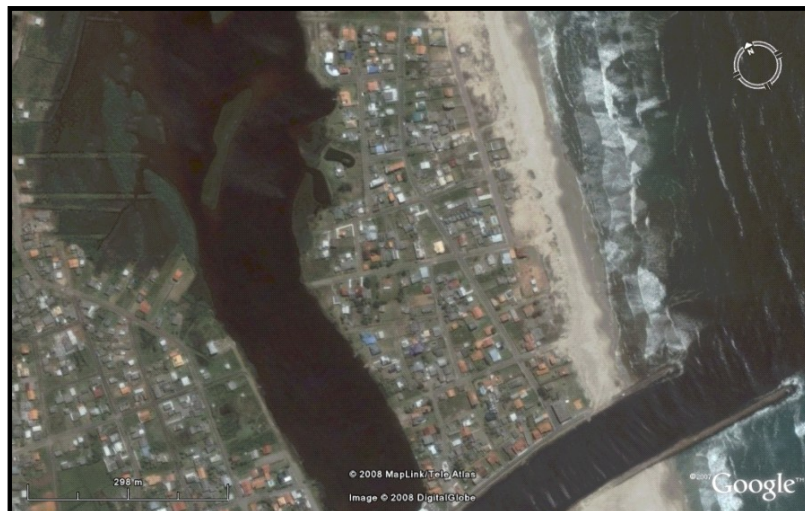
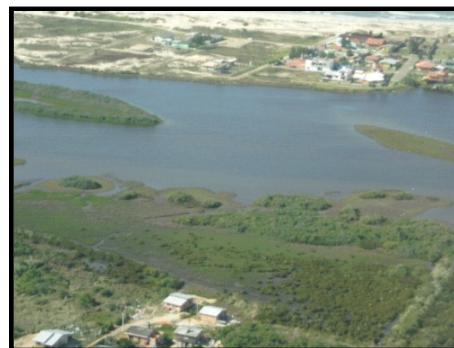
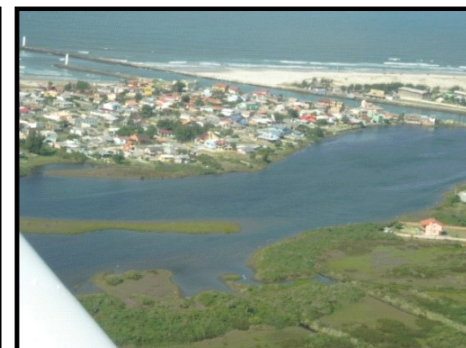
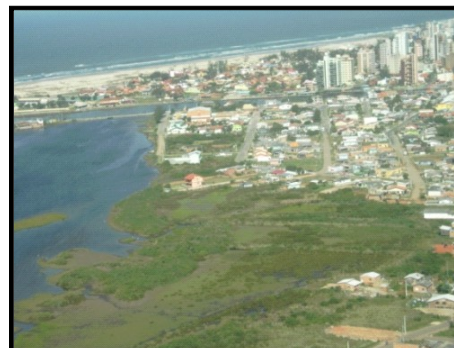
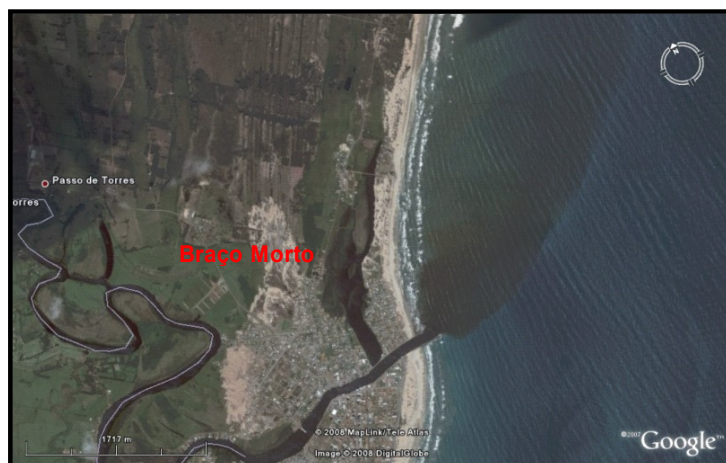
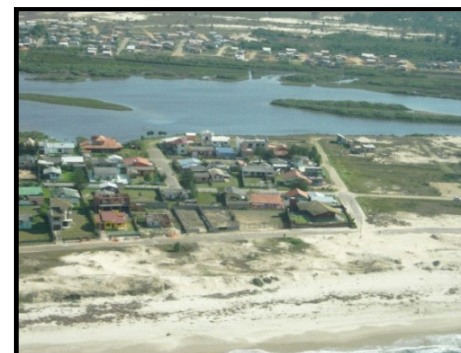
| <b>Braço Morto</b> | |
|---|---|
| <b>Uso da Orla</b> | <p>A mata ciliar caracterizada por vegetação de mangue vem sendo aterrada para construção de casas.</p> <p>Parte do Braço Morto foi aterrada para abertura de uma rua que dá acesso à praia.</p> <p>Parte da vegetação de restinga herbácea encontra-se preservada, e sofre pressão do loteamento do entorno.</p> |

**Ficha 58: Vista do Braço Morto, localizado em Passo de Torres, SC, demonstrando a ocupação das margens por residências.**
